TRAFIKSTYRELSEN	Meddelelse om køretøjers indretning og udstyr mv.	Dato	Medd. nr.
		26.06.2012	1969
		J. nr.	TS2060110-00050

## Vurdering af fejl på forruder ved syn

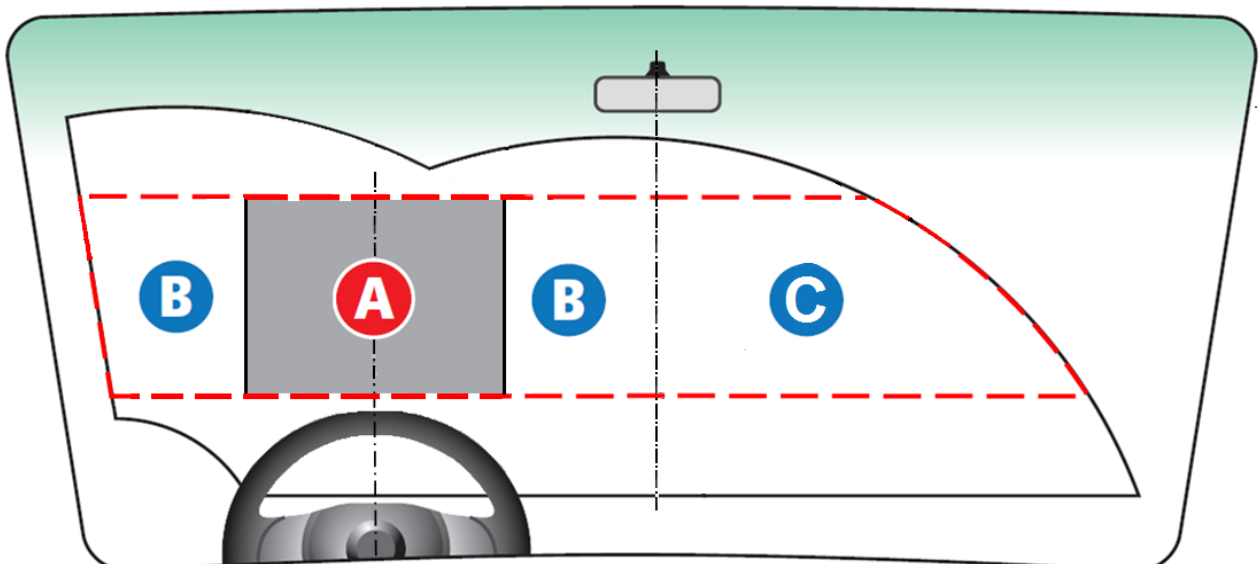
*Inddeling af forruden:*

*Det omfattede område er inddelt i tre områder (A, B og C) og er begrænset til kun at omfatte arealer indenfor det originale viskerfelt:*

*Område A (fjernsigtsfeltet), defineret som et 300 x 300 mm felt på forruden, symmetrisk omkring ratnavet med centrum placeret i A-punktet (se definition under vejledningens punkt 10.03.003 (3)).*

*Område B, defineret som et bånd på tværs af forruden med samme højde som område A og på begge sider af område A, dog afgrænset af bilens lodrette midterplan.*

*Område C, defineret som et bånd på tværs af forruden med samme højde som område A og i fortsættelse af det B område, som bilens lodrette midterplan afgrænser.*

- *Område A:  
Stenslag eller revner, der ikke kan omsluttet af en cirkel med diameter på 3 mm.  
Flere mindre skader, ridser eller mattering (ved "sandblæsning"), der bevirker, at genstande, der ses gennem ruden, fremtræder forvrængede eller utydelige.*
- *Område B:  
Stenslag eller revner, der ikke kan omsluttet af en cirkel med diameter på henholdsvis 10 mm og 50 mm.*
- *Område C:  
Stenslag eller revner, der ikke kan omsluttet af en cirkel med diameter på henholdsvis 30 mm og 150 mm.*

*Fejl, der befinder sig på grænsen mellem to områder behandles som to separate fejl tilhørende de respektive områder fejlen befinder sig i. Dog må fejlene tilsammen ikke være større end tilladt i det mindst restriktive område.*

*For biler med centerplaceret rat vil forruden kun bestå af område A og område B.*
